Analyse logistique

Préfectures de la Ouaka, Basse-Kotto,
Mboumou

Rapport d'évaluation HI

Projet RELSUDE

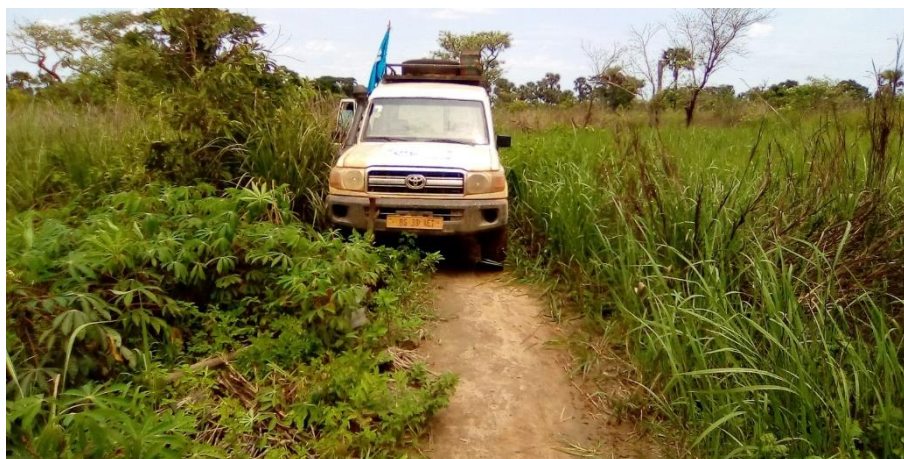
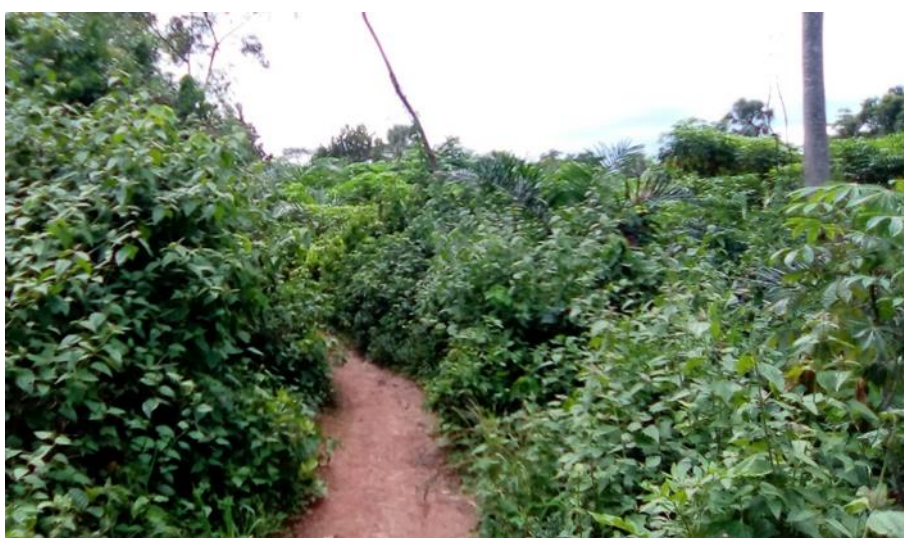
Photos 1 – PK17 axe Béma-Satéma – quasi-absence de voie

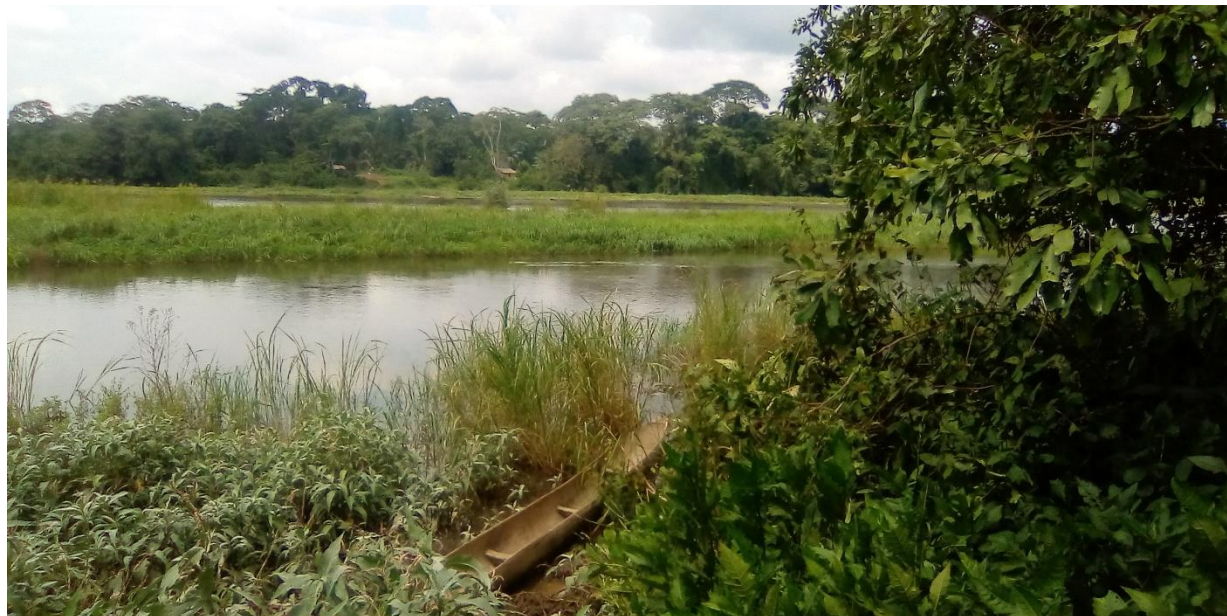
Photo 2 – Fleuve Lakoto, passage du bac non-fonctionnel

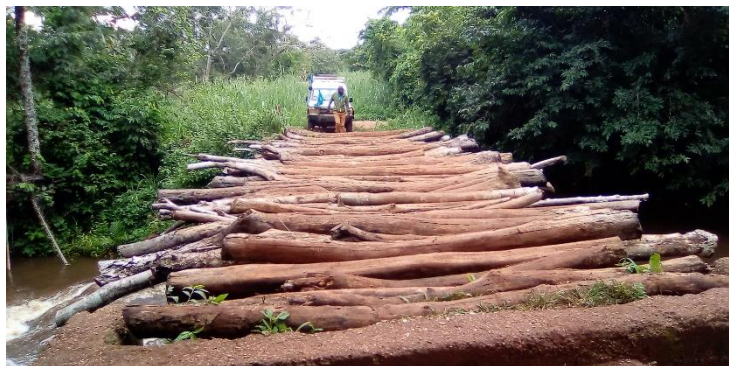
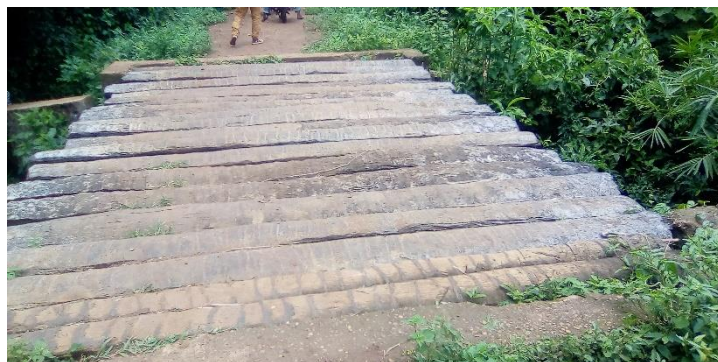
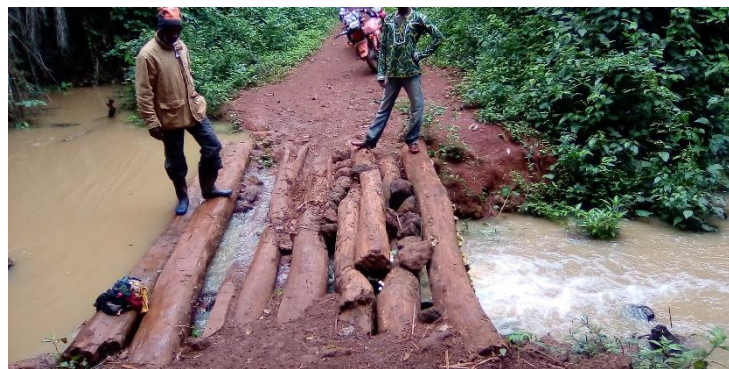
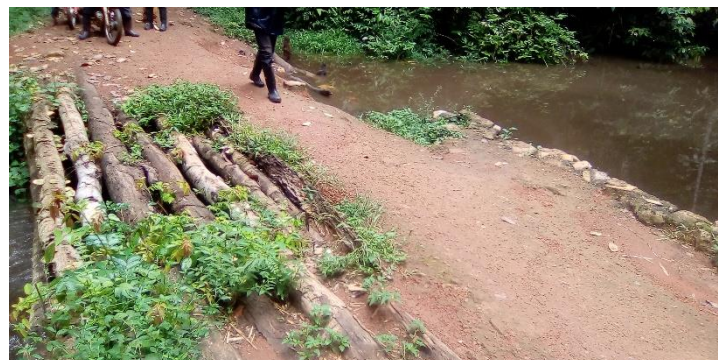
Photos 3 – Ponts sur l'axe 1

La quasi-totalité des ouvrages de franchissement relevés sur ces portions de l'axe était fortement dégradée lors de l'évaluation menée par l'équipe HI. Ces ouvrages de franchissement sont néanmoins tous accessibles au moins à moto et véhicule à 4 roues motrices, à l'exception de la buse sur le tronçon Dimbi-Satéma que l'équipe HI a réparé rapidement pour pouvoir passer. Les usagers de la route et les communautés riveraines ont recouru au bricolage, à l'aide de troncs de rôniers posés sur le sol ou de moellons sur les ponts ou buses afin de faciliter le passage, notamment de camions. Ainsi, le franchissement reste généralement relativement possible mais au prix de temps et de nombreux efforts. Cependant, ce type de construction (bricolage) présente de nombreux risques (rupture d'un tronc lors du passage d'un véhicule par exemple) du fait que le matériau utilisé ne soit pas adapté et le dimensionnement ne soit pas respecté dans la construction des ouvrages. La solution apportée n'est que palliative et de très court terme, ne permettant pas de considérer ces travaux comme des travaux de réhabilitation permettant de résoudre les problèmes d'accès engendrés par leur état de dégradation avancée.

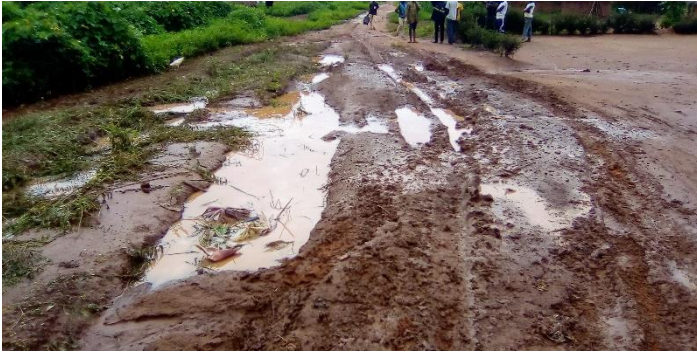
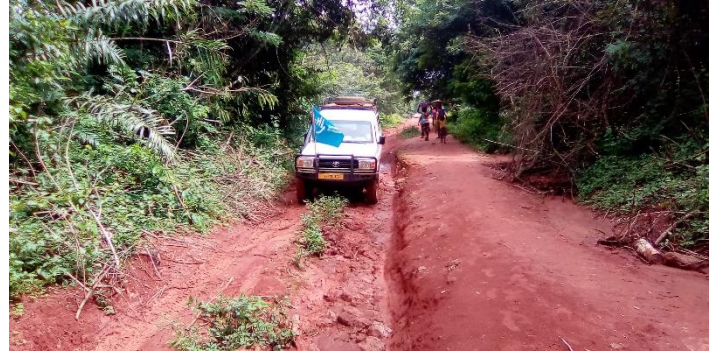
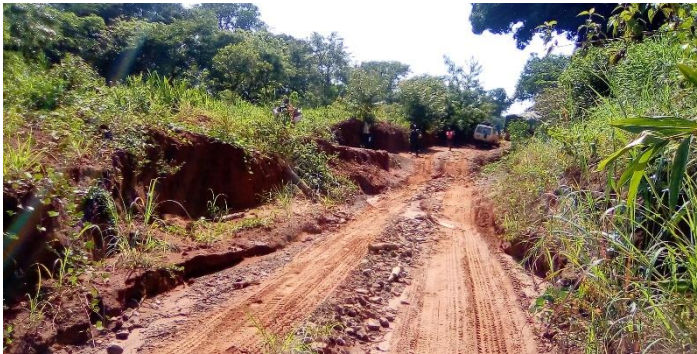
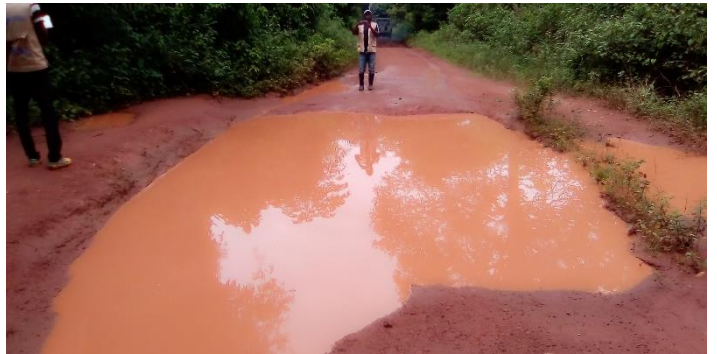
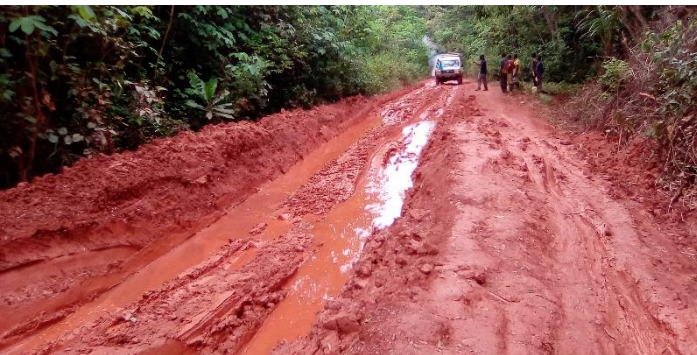
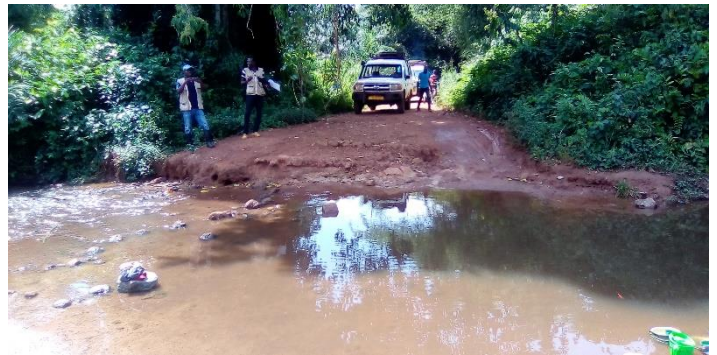
Photos 4 – Divers points chauds sur l'axe 1

Les tronçons d'axe accessibles révèlent une route largement dégradée⁵, voire inexistante à certains endroits. La dégradation de la route tient à une forte érosion de la chaussée, due principalement au manque de fossé latéral. De nombreuses traces d'érosion, des inondations, des traversées d'eau et des boursiers ont été relevés tout au long du parcours, dont les plus problématiques sont présentés dans la carte ci-dessous. En raison des fortes pluviométries, il existe plusieurs cours d'eau et marigots de faible profondeur.

De plus, l'érosion sur certaines pentes oblige à ralentir la vitesse des véhicules ce qui peut entraîner des pannes sur les systèmes de suspensions et de direction des camions.

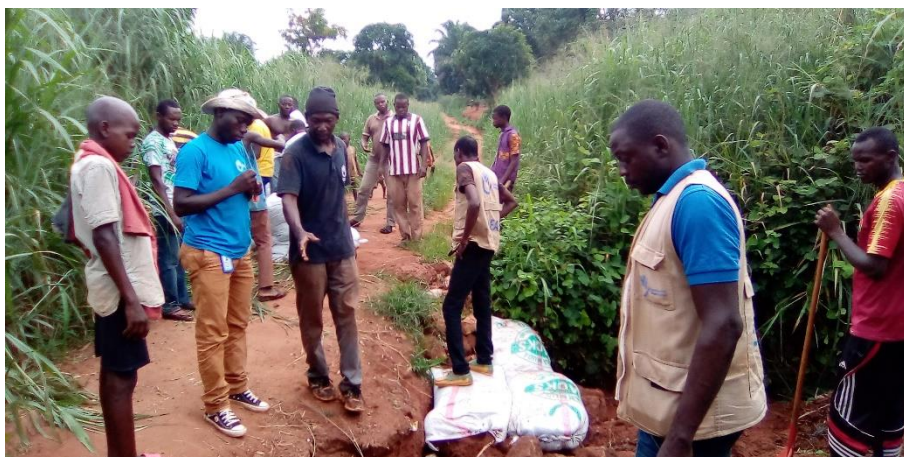
Photo 5 – Réparation rapide de la buse à 1 km de Dimbi par l'équipe HI et la communauté

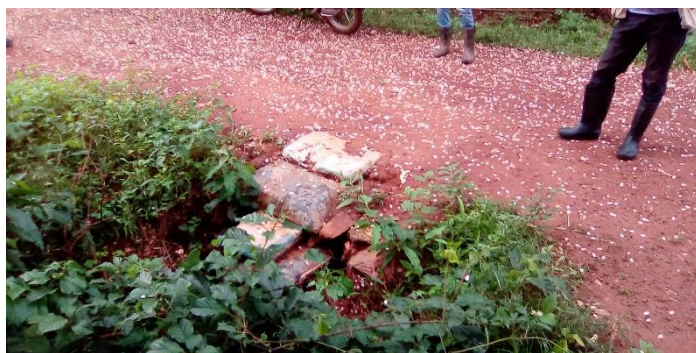
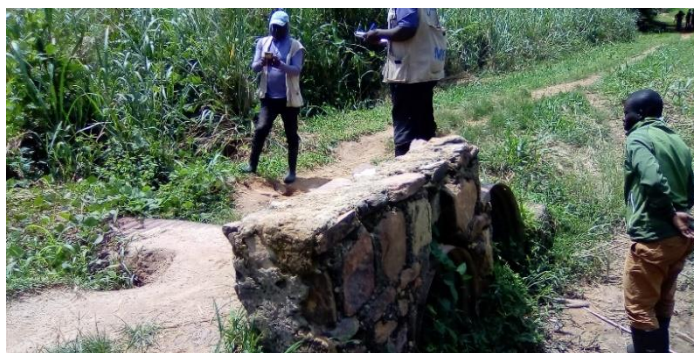
Photos 5 – Buses sur l'axe 2

Malgré leur état de dégradation avancée, les ouvrages de franchissement relevés et évalués sur ces deux tronçons sont accessibles pour les motos, les voitures à quatre roues motrices, et les camions jusqu'à 20 tonnes, mais difficilement praticables. Comme pour l'axe 1, la communauté a pour habitude d'ajouter des troncs de rôniers ou des moellons pour permettre de manière ad hoc le passage des véhicules.
