Analyse logistique

Préfectures de la Ouaka, Basse-Kotto,
Mboumou

Rapport d'évaluation HI

Projet RELSUDE

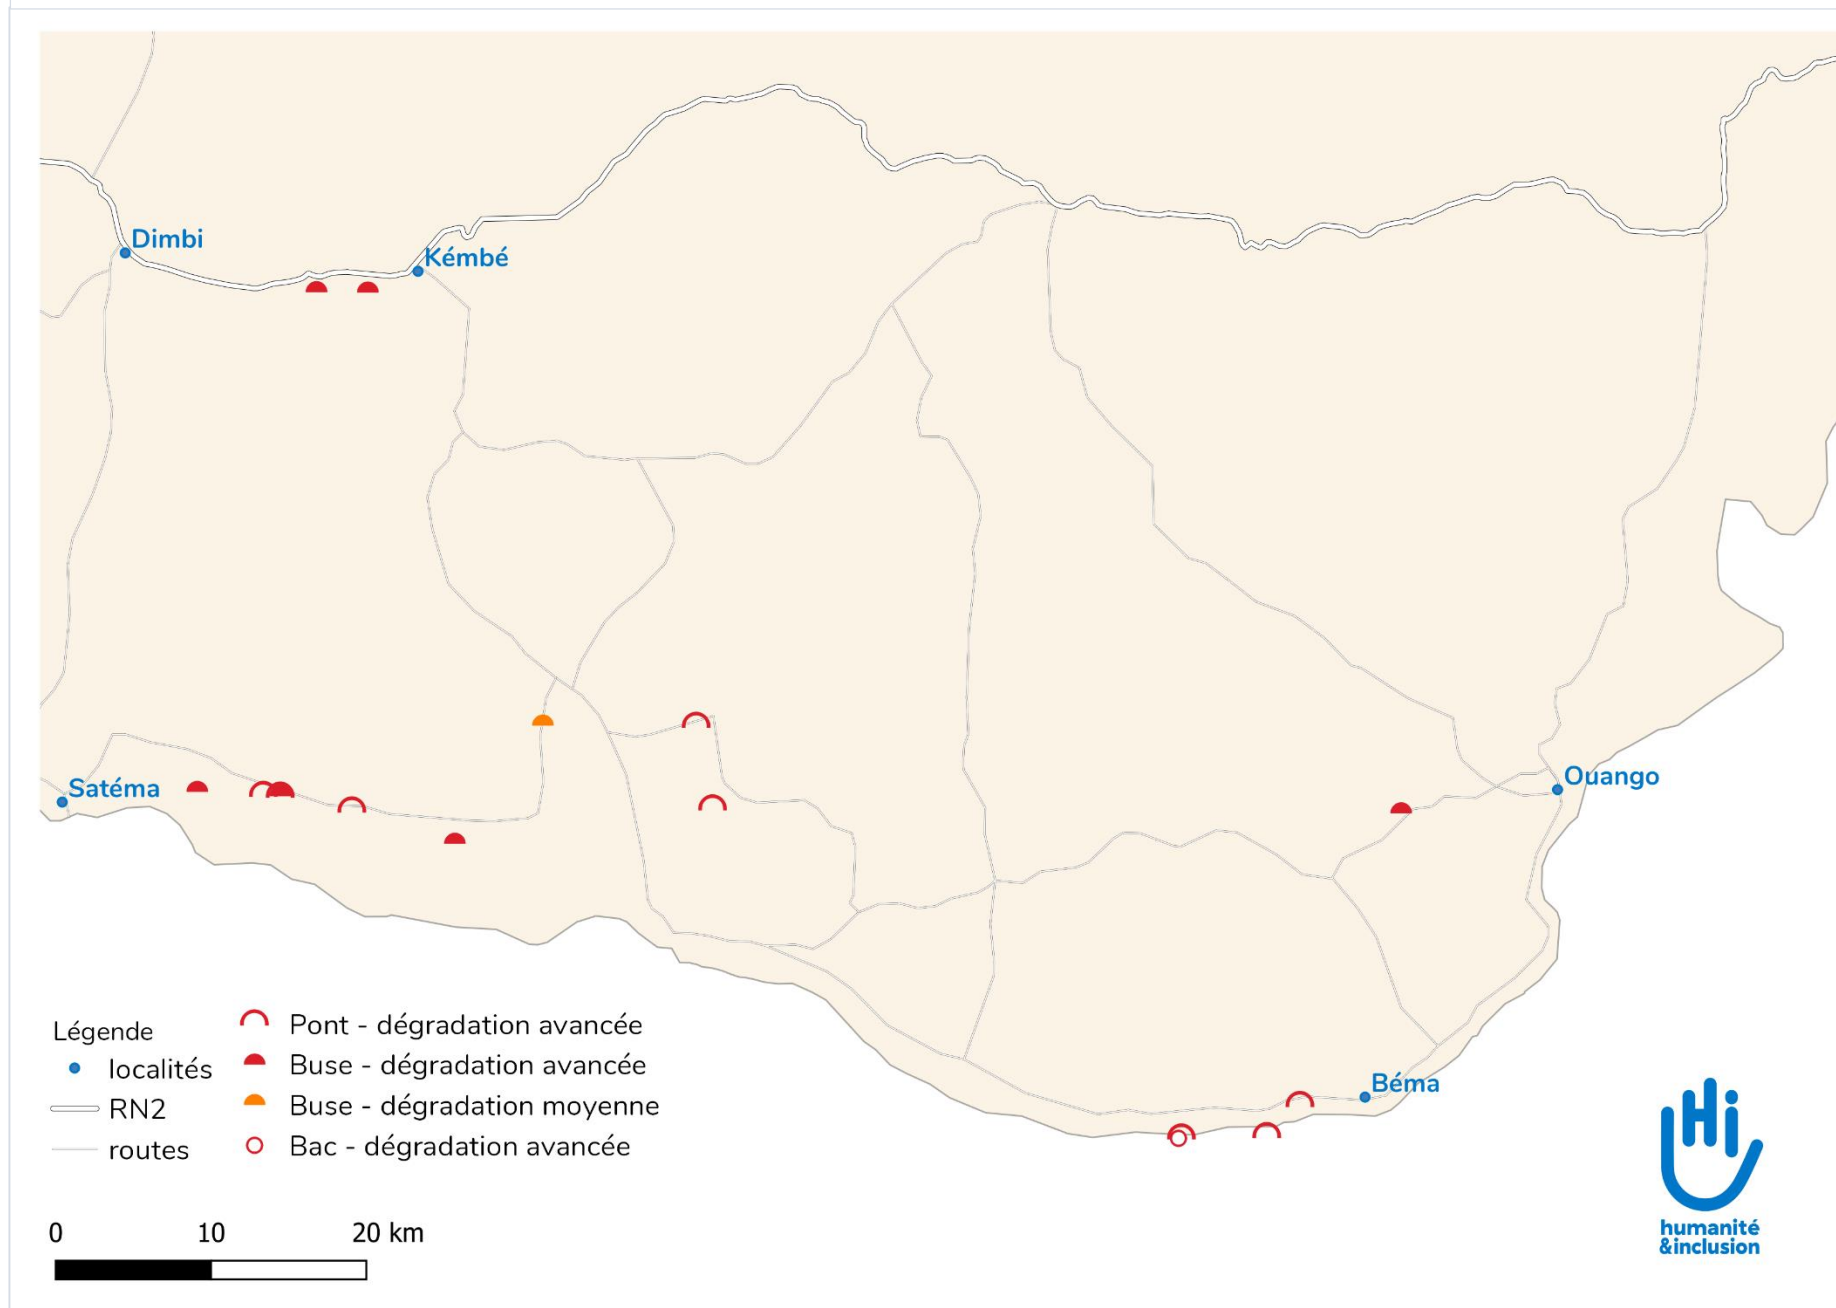
Carte 4 – Etat des ouvrages de franchissement relevés sur l'axe 1

La quasi-totalité des ouvrages de franchissement relevés sur ces portions de l'axe était fortement dégradée lors de l'évaluation menée par l'équipe HI. Ces ouvrages de franchissement sont néanmoins tous accessibles au moins à moto et véhicule à 4 roues motrices, à l'exception de la buse sur le tronçon Dimbi-Satéma que l'équipe HI a réparé rapidement pour pouvoir passer. Les usagers de la route et les communautés riveraines ont recouru au bricolage, à l'aide de troncs de rôniers posés sur le sol ou de moellons sur les ponts ou buses afin de faciliter le passage, notamment de camions. Ainsi, le franchissement reste généralement relativement possible mais au prix de temps et de nombreux efforts. Cependant, ce type de construction (bricolage) présente de nombreux risques (rupture d'un tronc lors du passage d'un véhicule par exemple) du fait que le matériau utilisé ne soit pas adapté et le dimensionnement ne soit pas respecté dans la construction des ouvrages. La solution apportée n'est que palliative et de très court terme, ne permettant pas de considérer ces travaux comme des travaux de réhabilitation permettant de résoudre les problèmes d'accès engendrés par leur état de dégradation avancée.

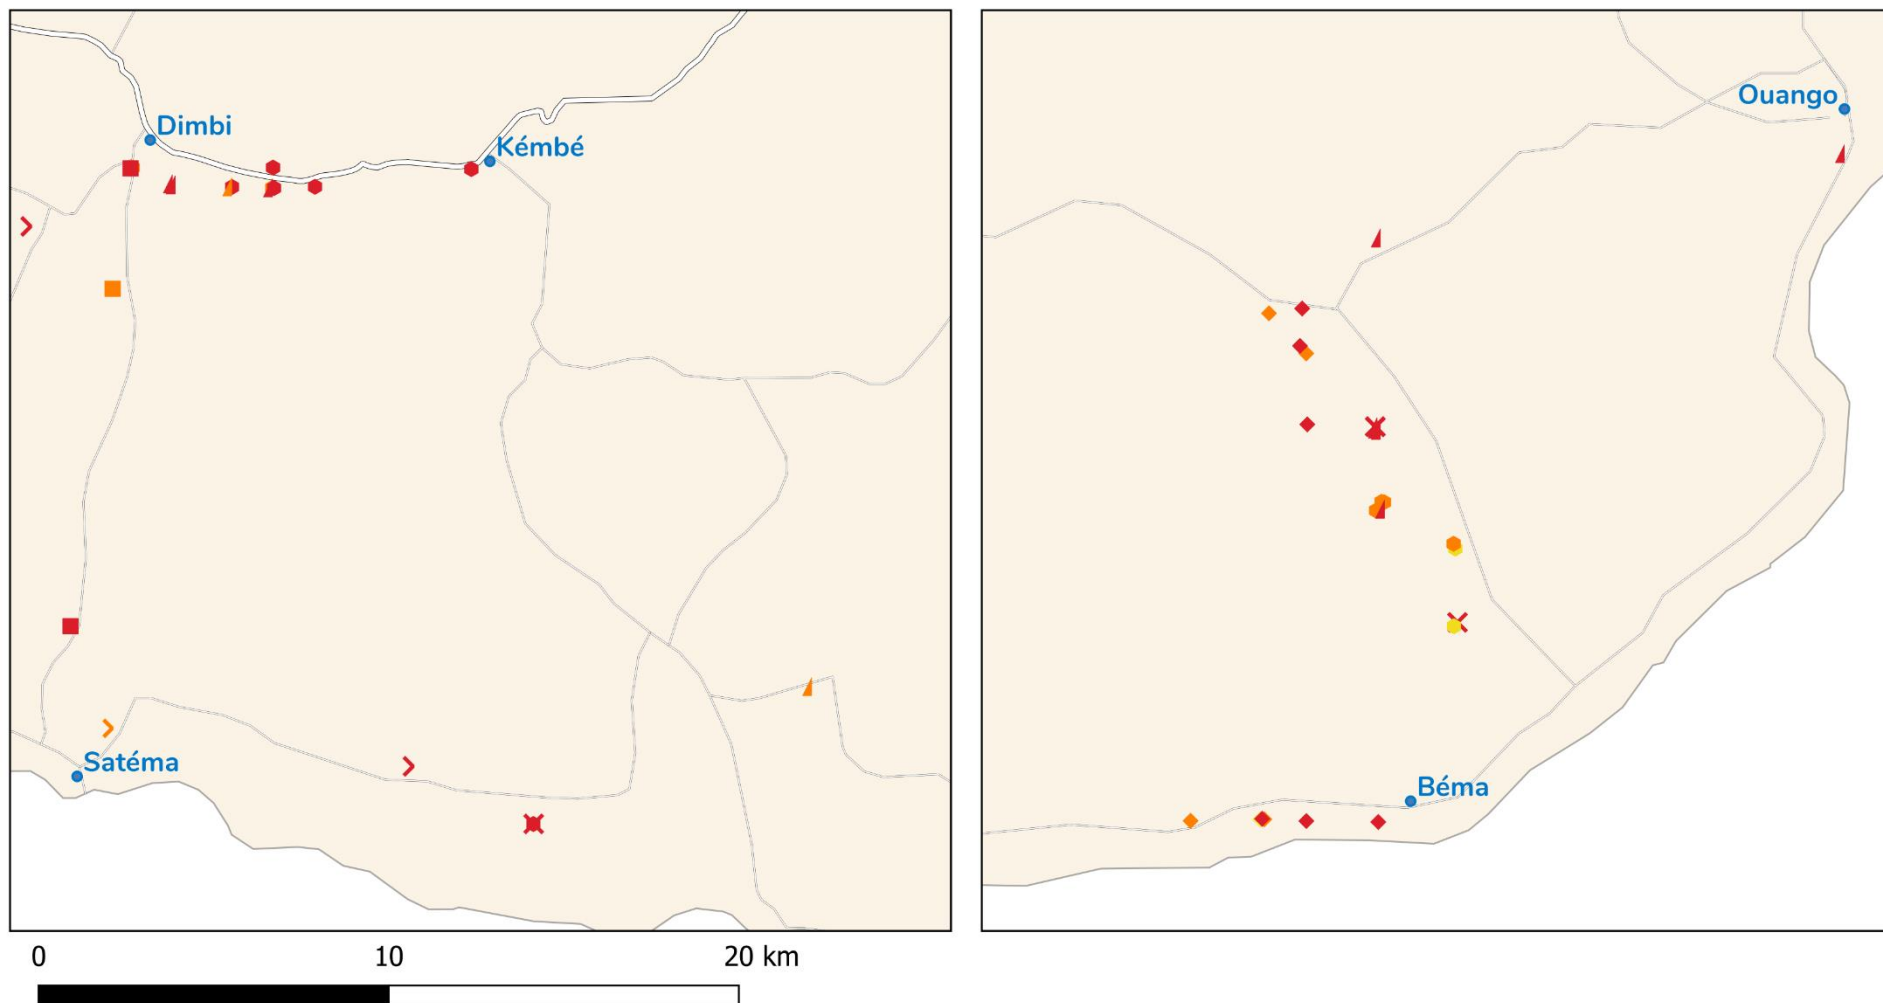
Carte 5 – Etat des points chauds relevés sur l'axe 1

- 181 ml de dégradation faible
- 149 ml de dégradation moyenne
- 9 659 ml de dégradation avancée

Soit, plus de 6,02%% de la route parcourue et évaluée par l'équipe HI était dégradée, empêchant une circulation normale et sûre des véhicules.

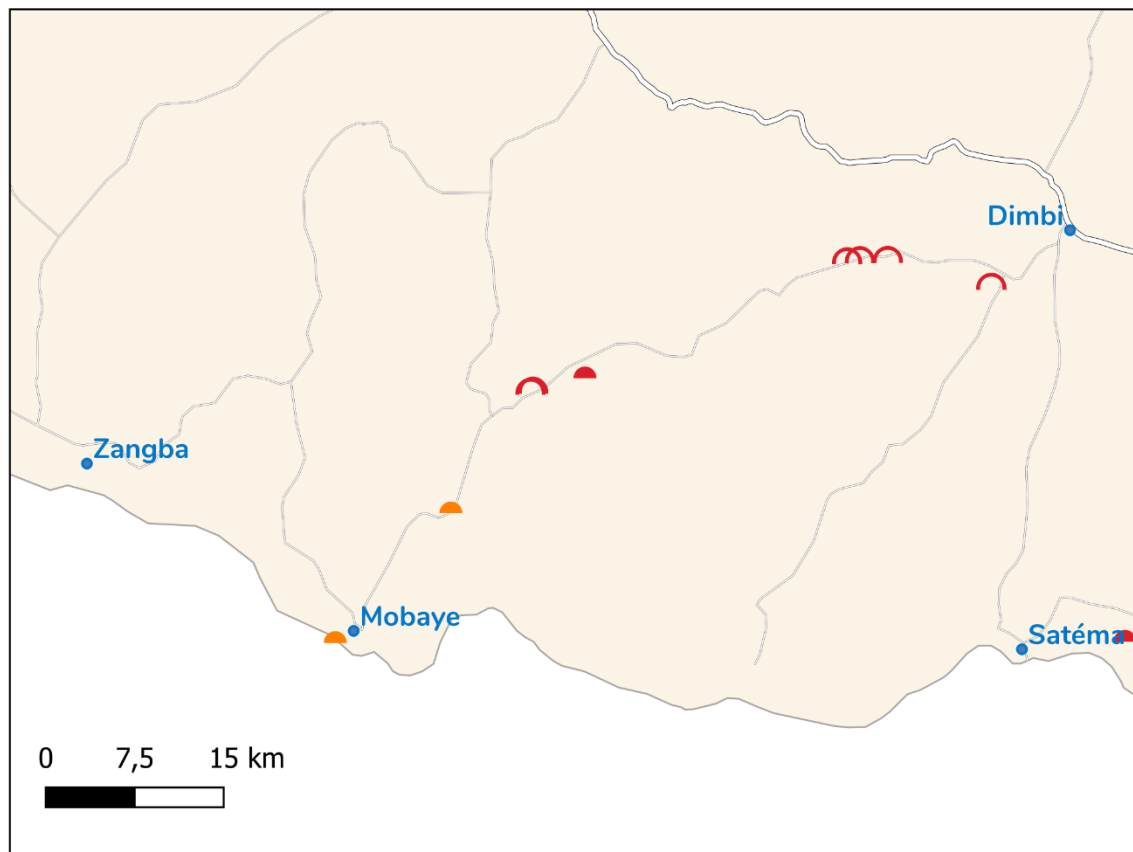
Carte 6 – Etat des ouvrages de franchissement sur l'axe 2

Malgré leur état de dégradation avancée, les ouvrages de franchissement relevés et évalués sur ces deux tronçons sont accessibles pour les motos, les voitures à quatre roues motrices, et les camions jusqu'à 20 tonnes, mais difficilement praticables. Comme pour l'axe 1, la communauté a pour habitude d'ajouter des troncs de rôniers ou des moellons pour permettre de manière ad hoc le passage des véhicules.

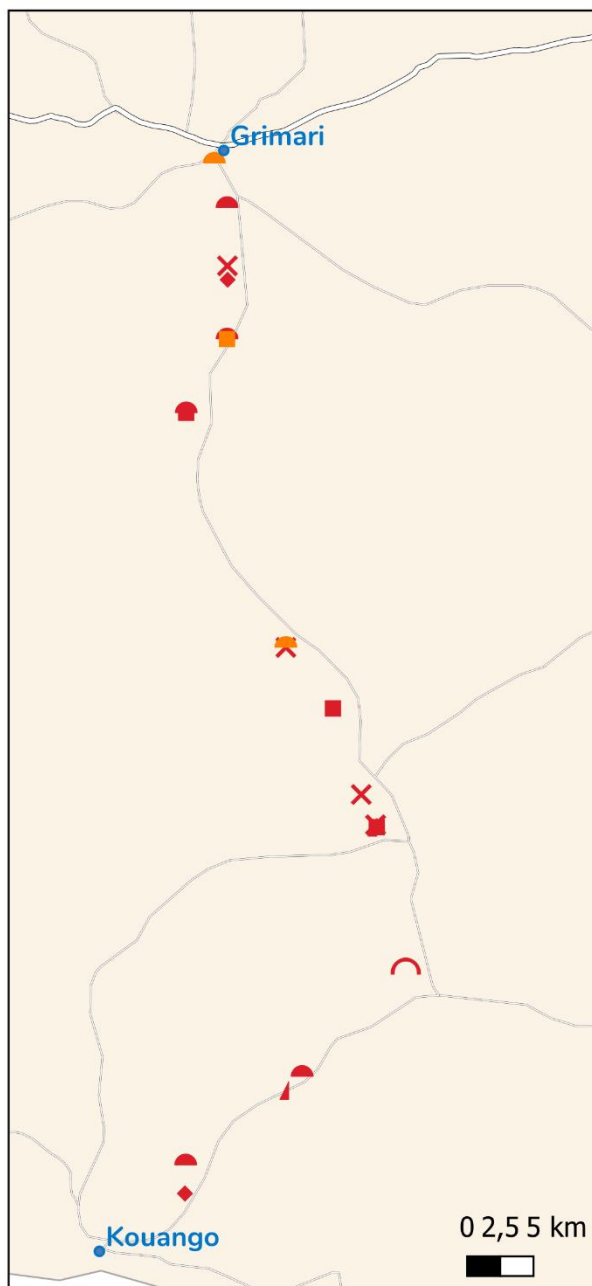
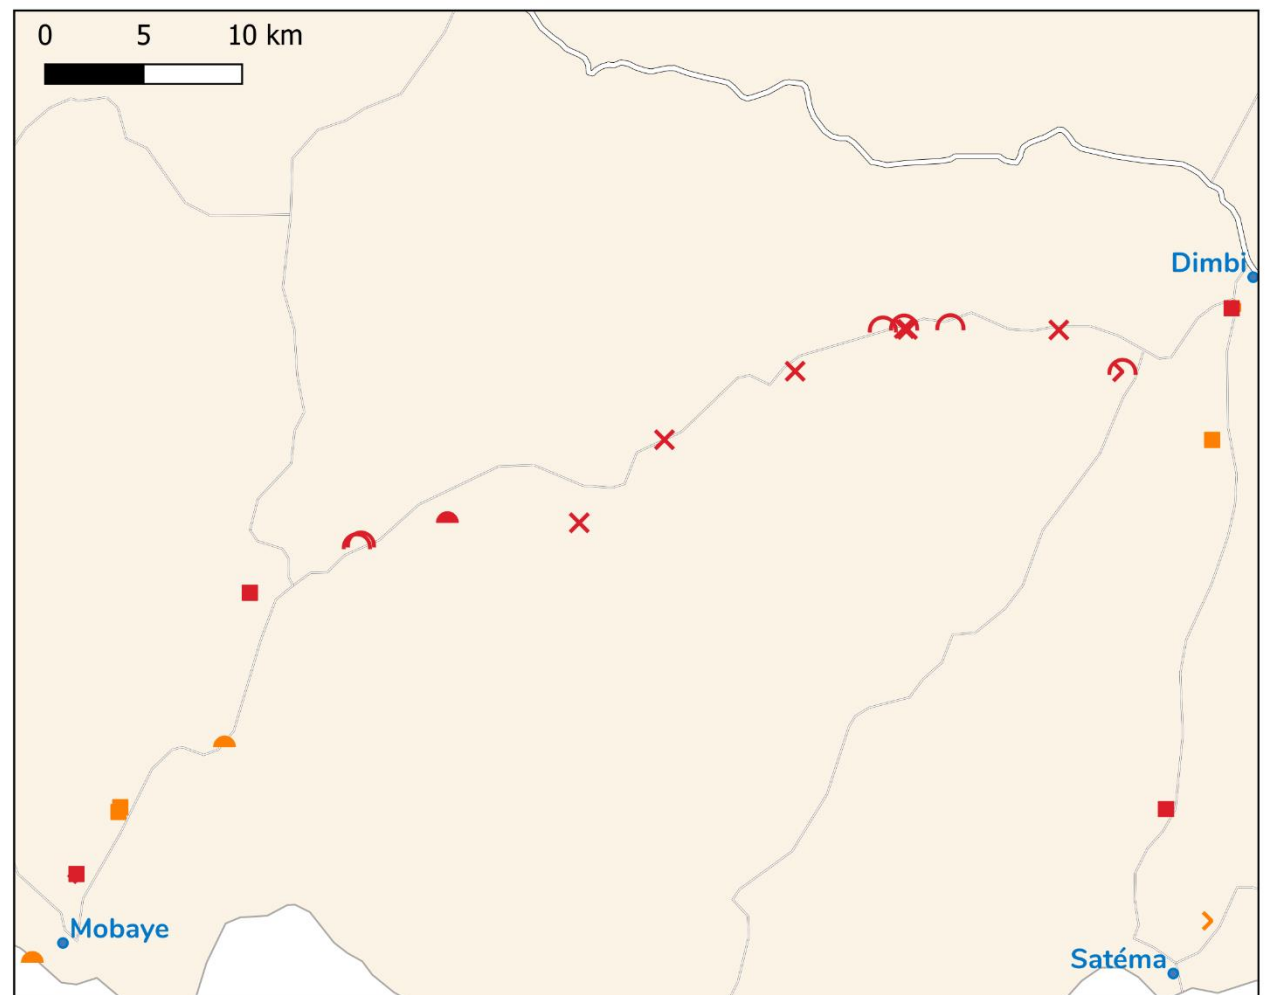
- **6 342ml** de dégradation moyenne
- **12 913ml** de dégradation avancée

Il faut signaler que des travaux de traitement des points chaud étaient en cours par l'ONG Concern sur l'axe à partir de Kouango.

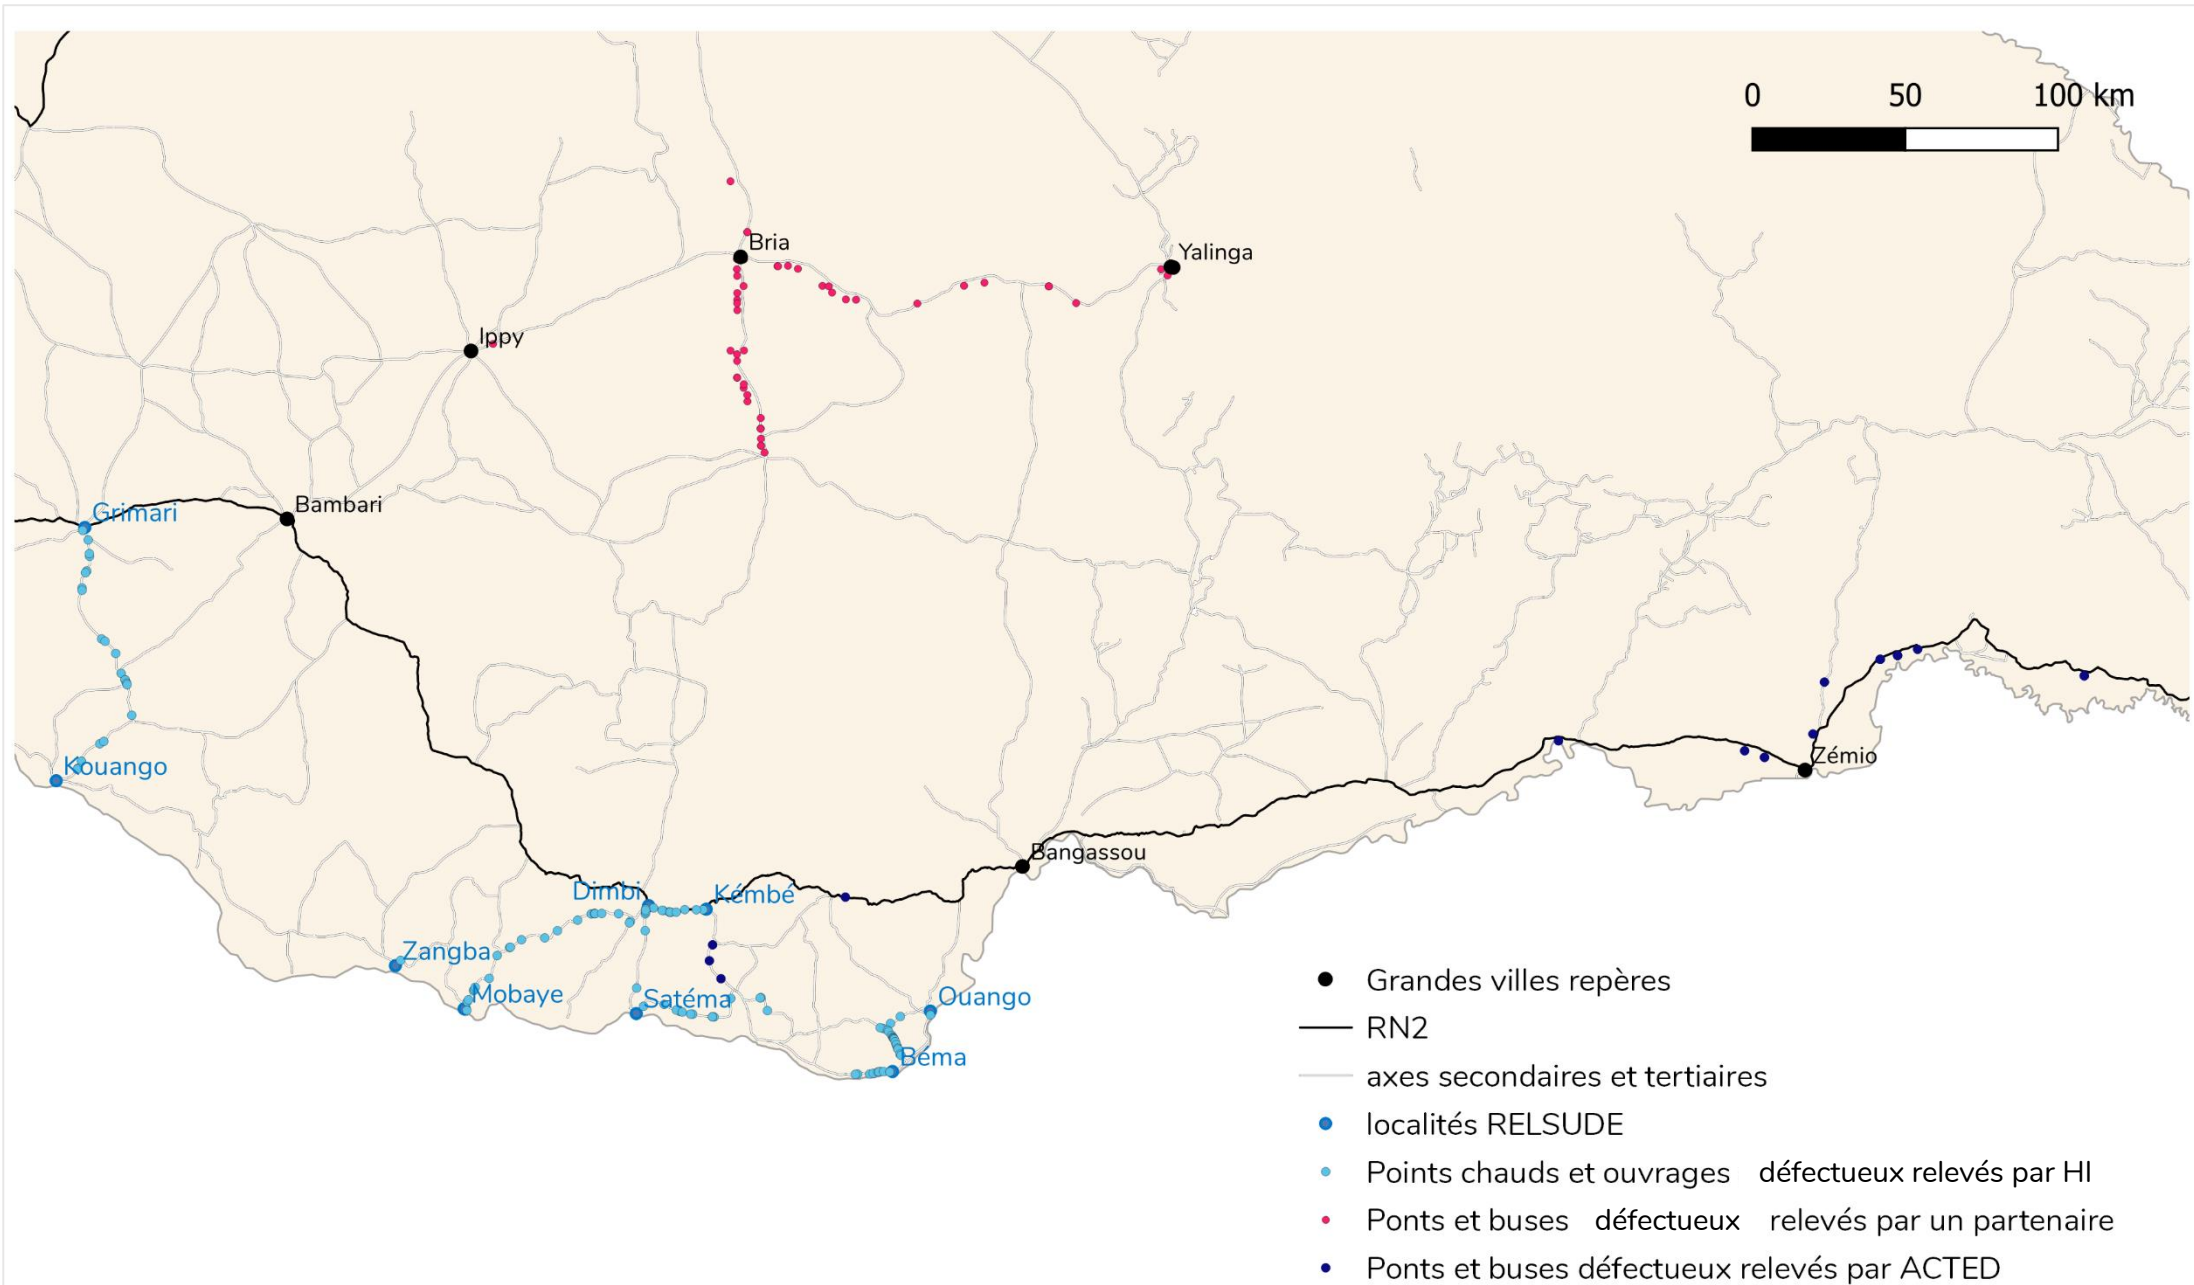
Carte 8 - Carte des contraintes d'accessibilité relevées dans le cadre du consortium RELSUDE

Malgré les quelques travaux de réparation éphémère des populations riveraines et des quelques réhabilitations effectuées par un nombre réduit d'acteurs humanitaires dans la zone, la contrainte d'accès posée par la dégradation avancée de ces axes représente un obstacle considérable pour le déploiement des acteurs humanitaires dans la zone et donc la réponse aux besoins multiples des populations.

A noter que, sur certains points chauds relevés dans la carte ci-dessous, des activités de réhabilitation sont planifiées par les acteurs humanitaires notamment : pont de Bangassou-Issa (PK Zémio), pont de Tabane (PK 20 Zémio), pont PK8 Zémio, pont de Zémio Mama, pont de Biroh, pont Goh (PK40 Zémio), pont de Kitessa 1, pont de Kitessa 2, pont de Kitessa 3.
